## **Reabilitação Urbana na Câmara Municipal da Golegã – Levantamento do Edificado**

Relatório de estágio orientado  
pelo Prof. Doutor Miguel José das Neves Pires Amado

**Mestrado em Ordenamento do Território e Urbanismo**

Dezembro, 2019

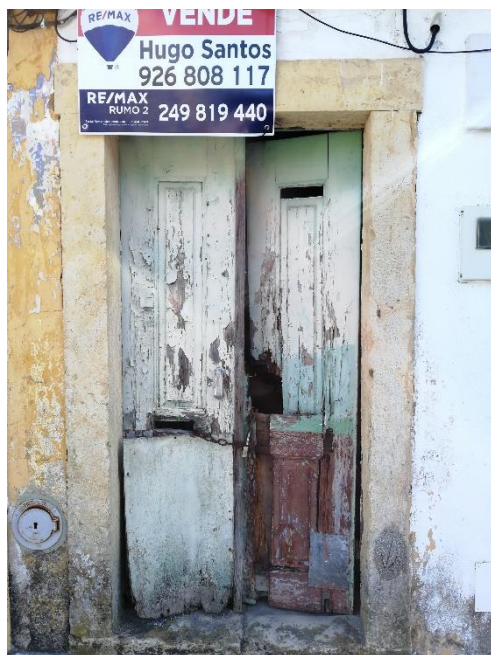
Figura 21 - Edifício na Rua da Ponte

Os vãos dos imóveis são maioritariamente em madeira ou, especialmente no caso de portões, são escolhidos materiais mais duradouros, como o ferro. Nas portas e janelas em madeira é bastante visível o estado de conservação, uma vez que são um dos primeiros elementos a deteriorar-se. No caso das janelas, nos edifícios em ruína é comum os vidros encontrarem-se quebrados. Os primeiros componentes a registarem a deterioração do seu estado de conservação são por norma as coberturas e os vãos.

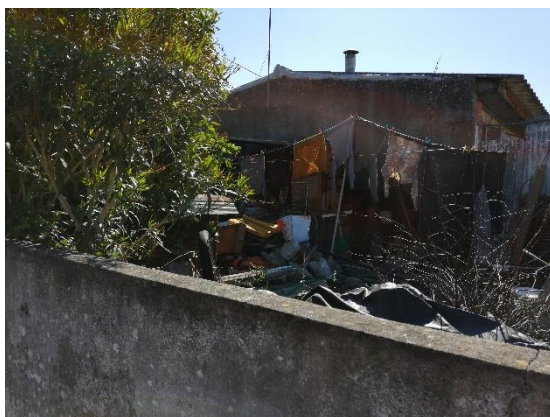
*Figura 22 - Habitação na Rua Nova da Liberdade*

A caracterização dos edifícios em mau estado de conservação não se pode definir apenas pelas anomalias notoriamente provocadas pelo avanço da sua data de construção. A má preservação por parte dos proprietários e a pouca preocupação em manter o edificado, potenciam a sua degradação. A acumulação de lixo e de entulho, promovem o crescimento de vegetação, o aparecimento de pragas e acentuam o estado de degradação do edificado, colocando em causa a segurança e saúde pública dos residentes nas imediações.

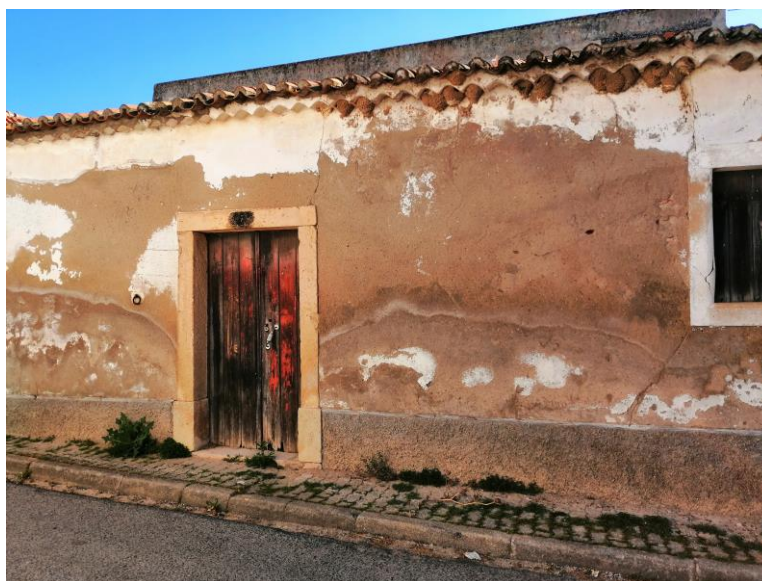
Elevado grau de degradação das portas e janelas, facilitando a entrada indevida na propriedade, num futuro próximo.

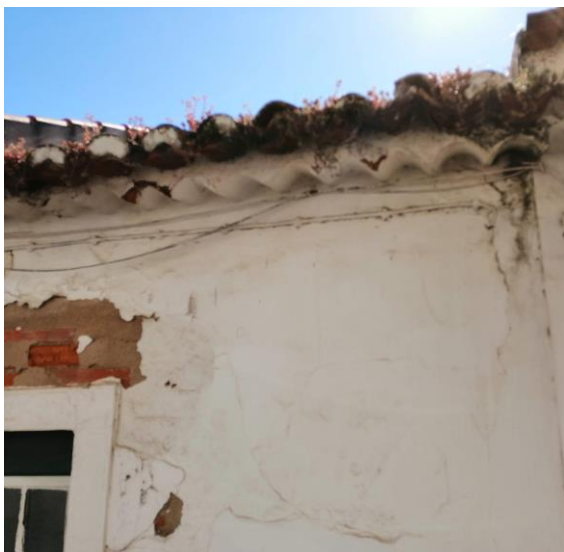
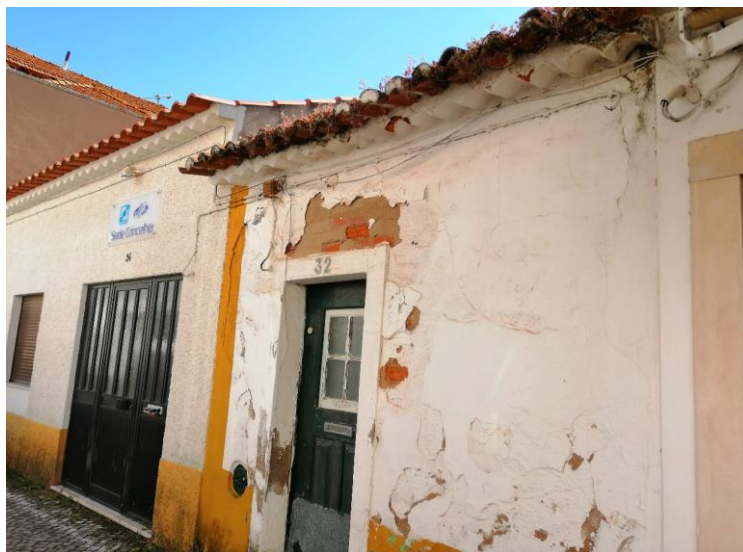
A fachada do edifício também parece bastante degradada, estando já o tijolo exposto. Apresenta bastante fendilhação e alguns sinais de humidade.

A porta do edificado também se encontra bastante degradada, apresentando diversos remendos.

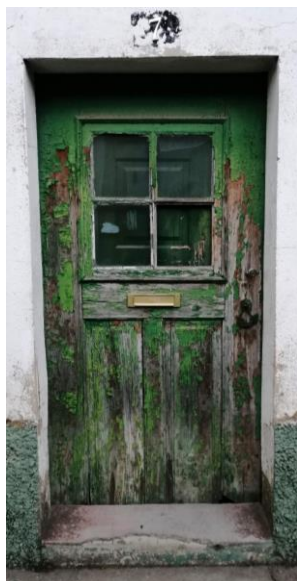
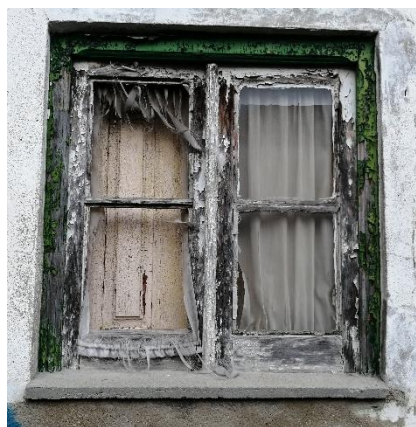
Elevado grau de degradação das portas e janelas, com as madeiras apodrecidas e com os vidros partidos.

Deterioração da fachada e possibilidade de infiltrações na sanca (coloração negra).

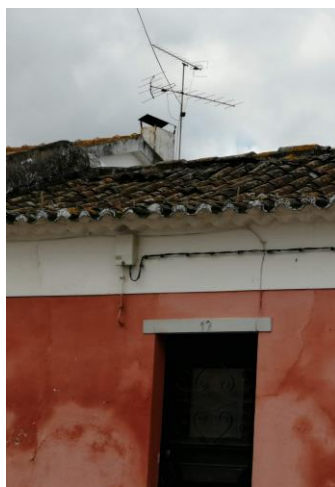
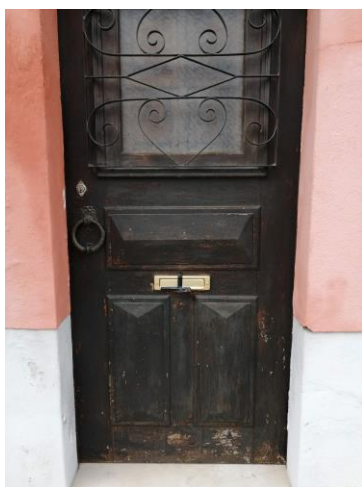
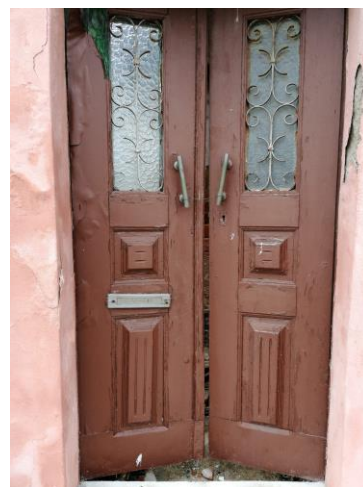
No edifício principal é possível ver que existem porções do telhado levantado, no entanto, o telhado dos anexos tem maior grau de degradação.

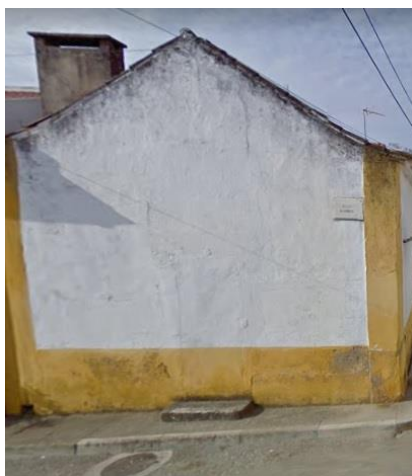
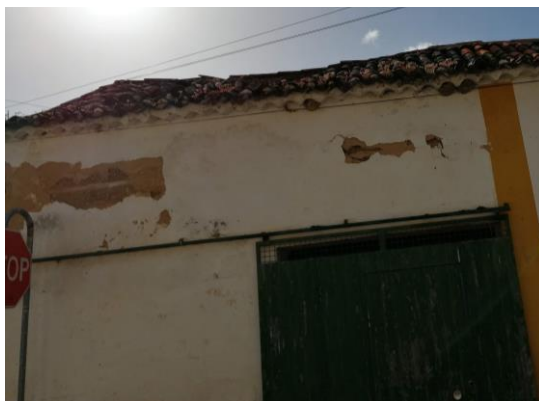
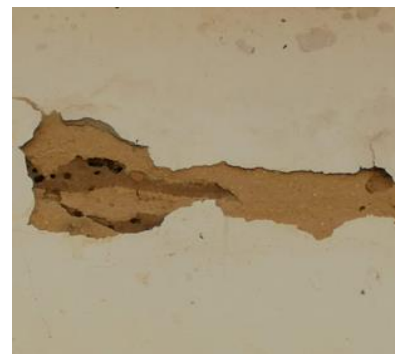
Mau estado do telhado permite que possam existir algumas infiltrações.

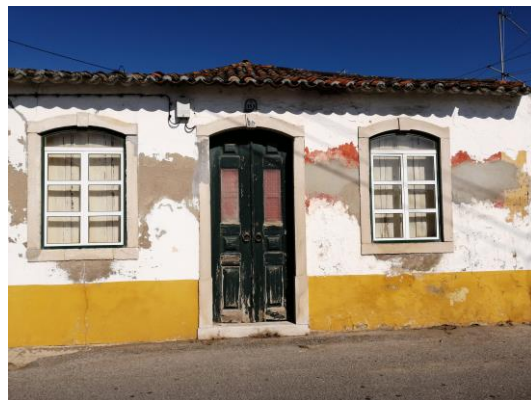
#### Alçado Frontal:

Alteração das janelas de parte da casa, salientando a degradação das mais antigas.

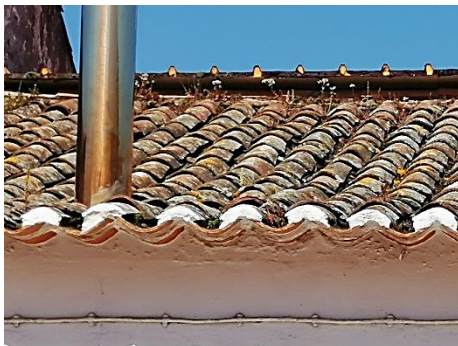
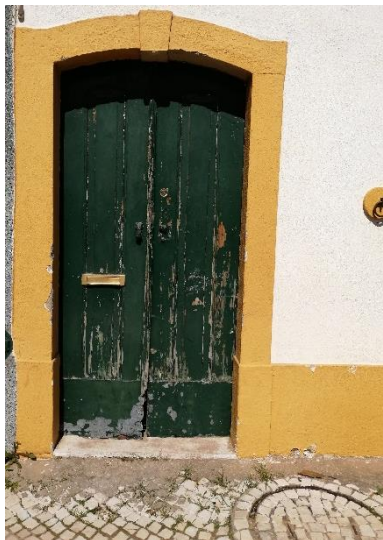
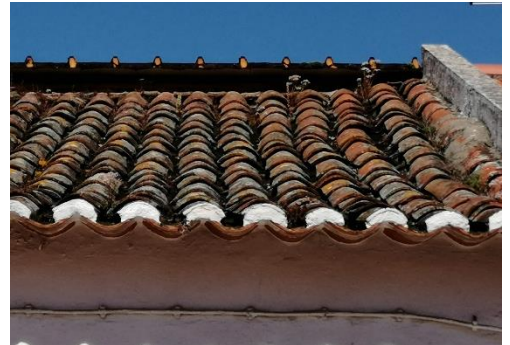
Edifício com vegetação na cobertura e com humidade na sanca.

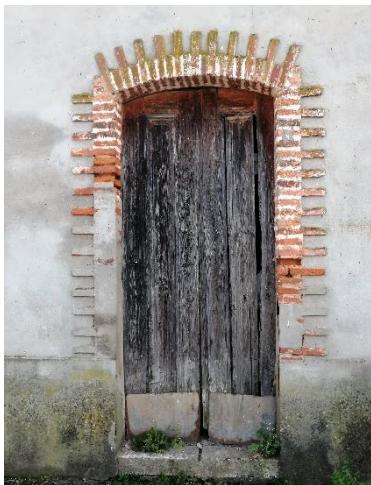
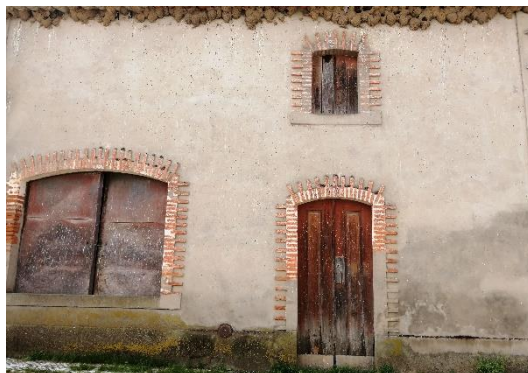
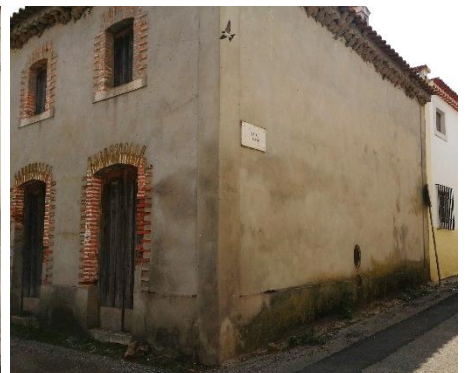
Problemas de humidade nas paredes da fachada.

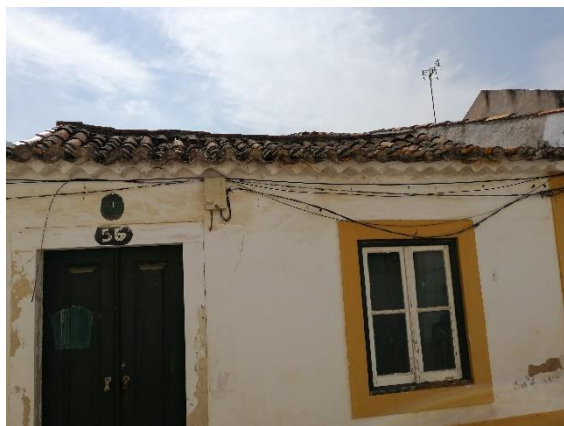
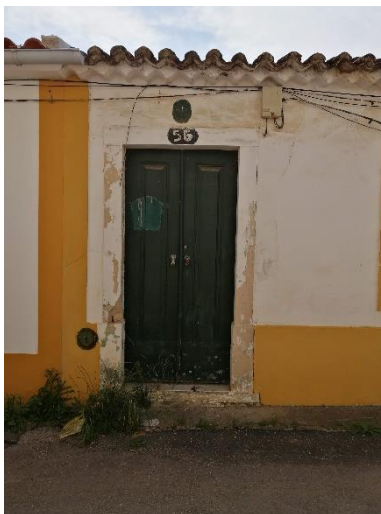
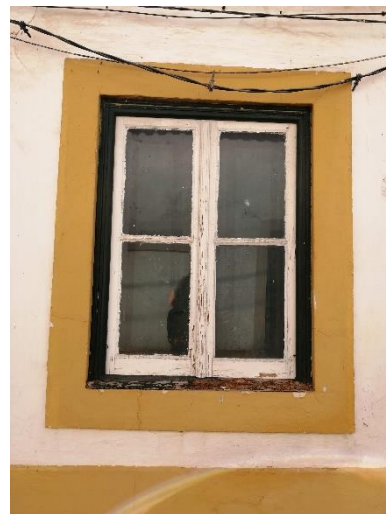
Infiltrações na fachada e na sanca.

Telhado bastante degradado.

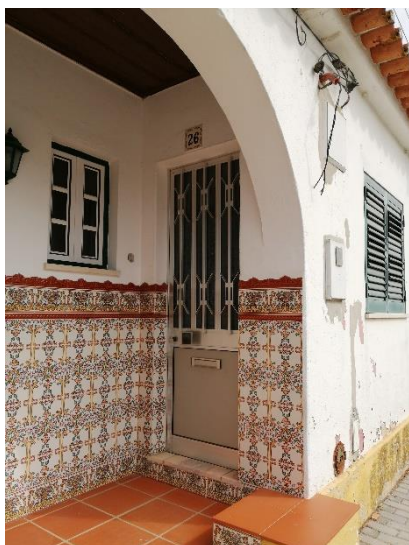
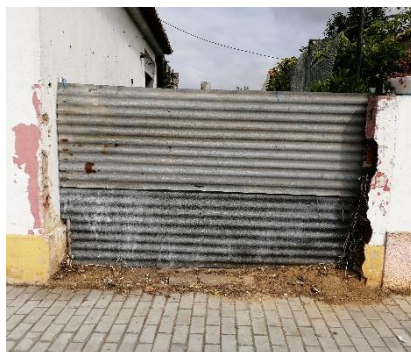
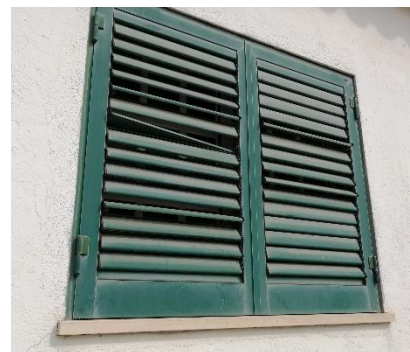
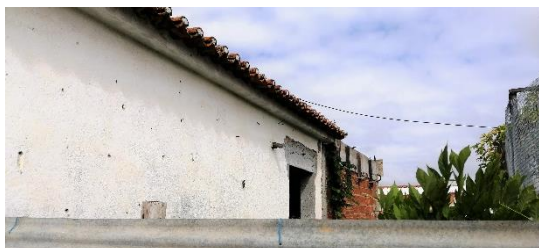
Portas de acesso ao jardim são inexistentes, reafirmando o abandono da habitação e a sua consequente deterioração.

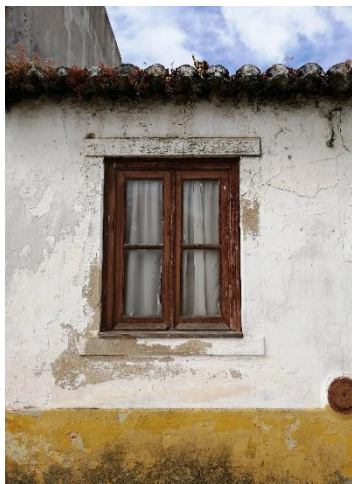
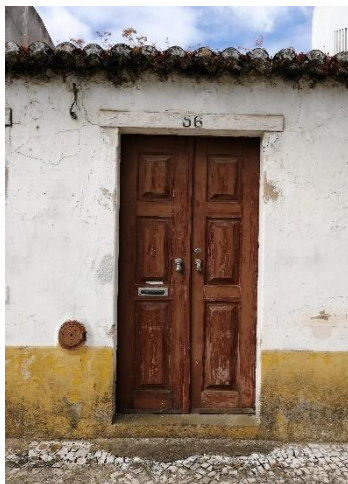
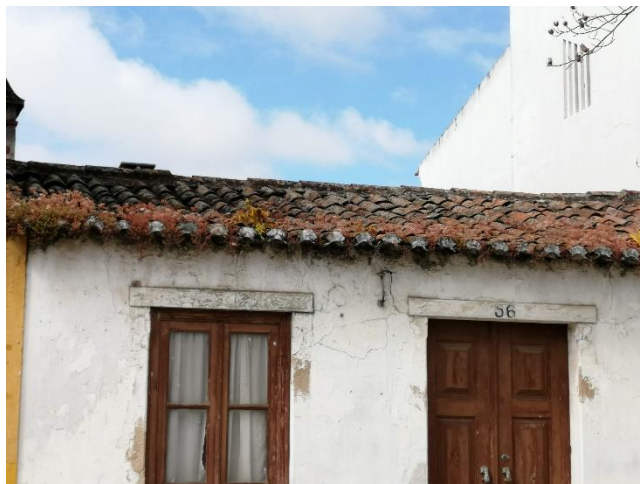
Abatimento da cobertura e deterioração grave da sanca, possivelmente devido a infiltrações de água.

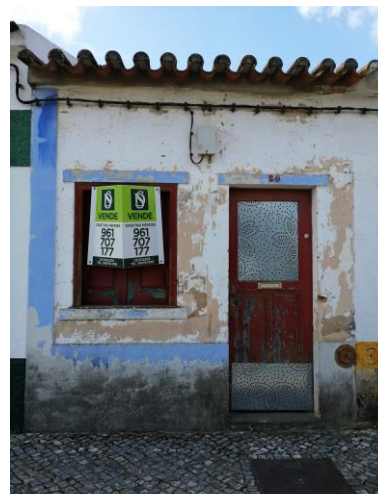
#### Alçado Frontal:

Repartição de uma casa em duas (visível através da cobertura). Elementos de metal na porta, para evitar o aumento do seu grau de degradação.

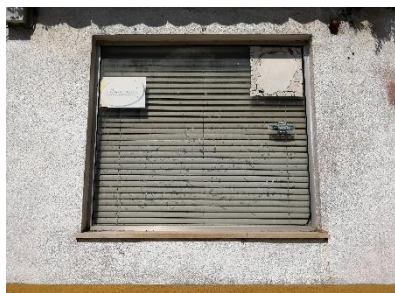
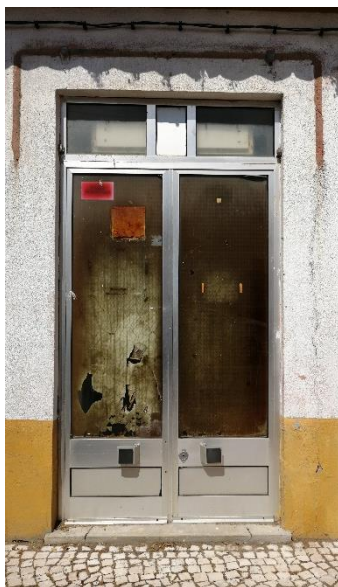
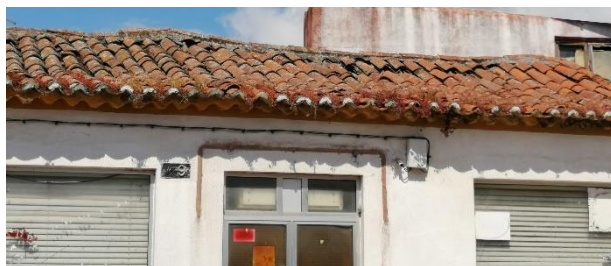
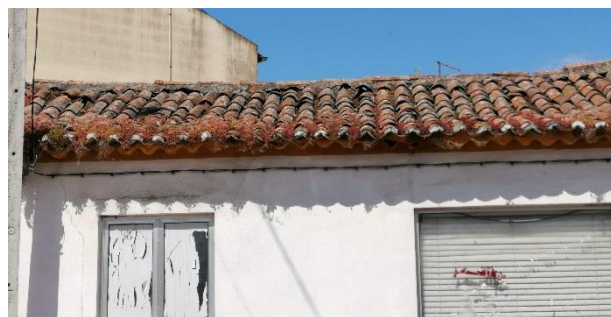
Deterioração do soco.
